# Aviko, Lomm, Holland

Undersøgelse af brand

# Sammendrag af rapporten

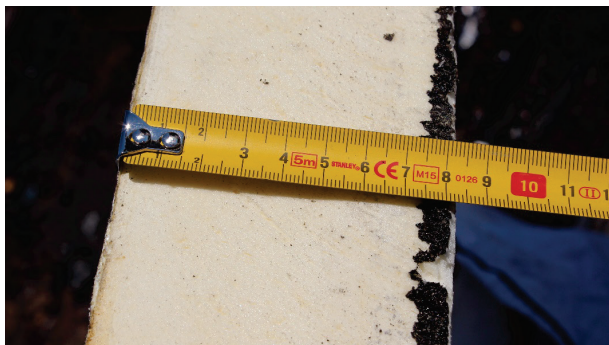
Bygningen blev konstrueret med en stålramme, hvor selve taget bestod af stålbjælker, stålplader, en bituminøs dampspærre, 80 mm Therma™ TR26-isolering\*\* (figur 1) og en bituminøs vandtætningsmembran. Therma™ TR26 har en reaktion på brandklassificering E for produktet og B-s2, d0 i slutbrugsituationen i henhold til EN 13501-1.

Figur 1: 80 mm Kingspan Therma™ TR26-isolering.

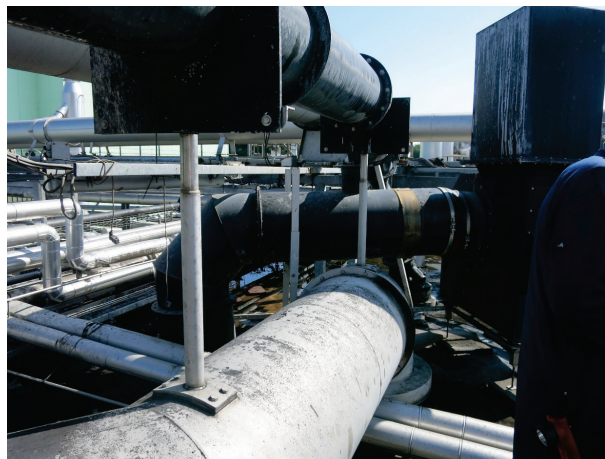
Derudover var der stålkonstruktioner til at understøtte rør og ventilatorer (figur 2). Rørene var lavet af metal og polypropylen (PP). Nogle rør var isoleret med mineraluld isolering. Dele af taget var dækket af betonfliser for at understøtte installationerne, og gangstierne var lavet af gummifliser.

Figur 2: Billede af de installationer, der var på taget før branden (kilde: Aviko).

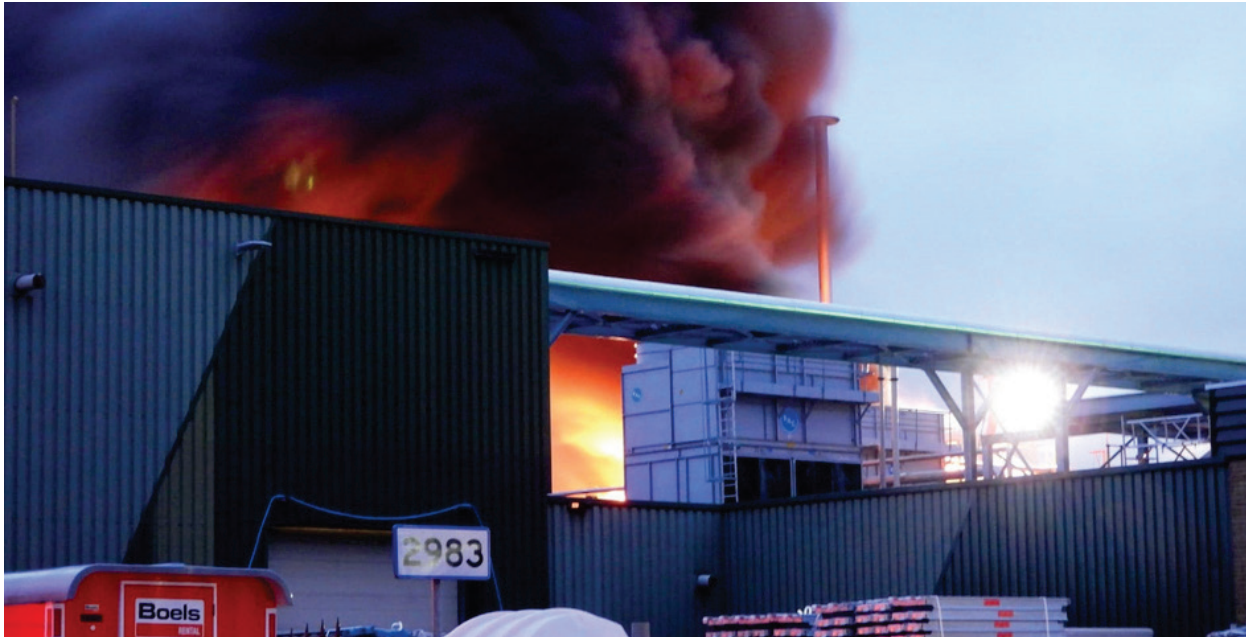
Brandvæsenet blev alarmeret om branden i Aviko-bygningen kl. 4:01 om morgenen (figur 3). Ifølge operatøren af Aviko-anlægget blev branden rapporteret inde i en ovn. Brandvæsenet ankom til stedet kl. 4.15, og fire minutter senere rapporterede indsatslederen, at der var brand i skorstenen og på taget.

Kl. 5.16 blev det rapporteret, at hovedparten af branden var undertrykt, og kl. 5.36 var branden officielt under kontrol. Branden var begrænset til ovnen, skorstenen og taget, inklusive installationerne på taget. Den oprindelige brand startede under taget, spredte sig til taget og derefter sideværts hen over tagfladen.

Figur 3: Brand på taget af Aviko-bygningen (kilde: 1limburg.nl).

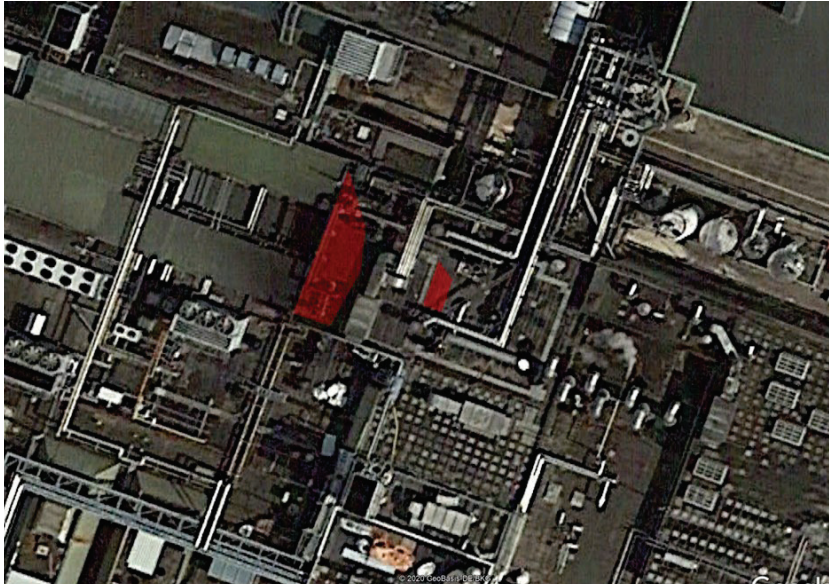
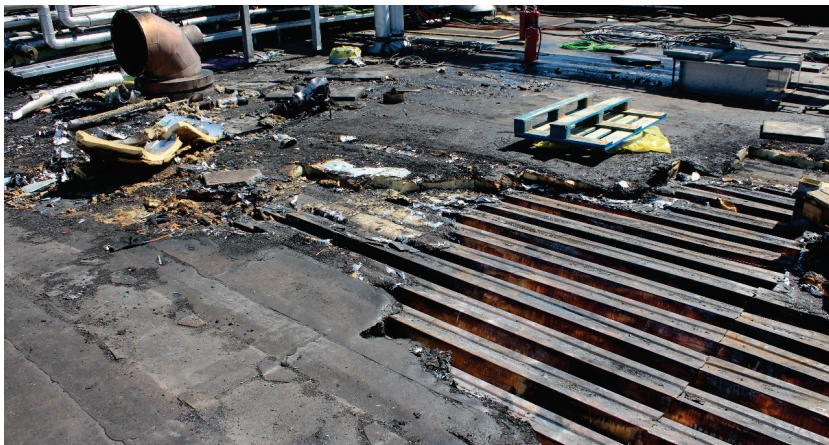
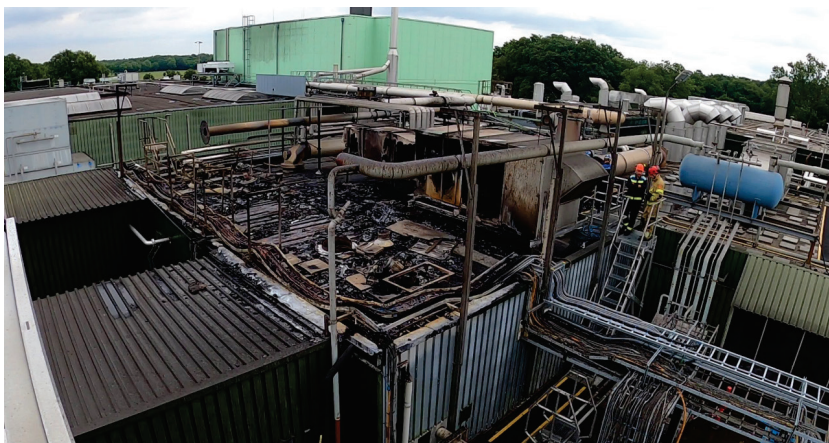
Figur 4: Brændt overflade på taget af Aviko-bygningen.

Figur 5: En del af det brændte tag.

Figur 6: Oversigt over det beskadigede tag. Bag ventilationsanlægget er en del af taget også brændt (kilde: Aviko).

To dele af taget var berørt, med brændte vandtætningsmembranoverflader på 44 m<sup>2</sup> og 7 m<sup>2</sup> (se figur 4, 5 og 6). Overfladearealet af den brændte isolering var betydeligt mindre end vandtætningen. Der var en ventilationsenhed på taget mellem de to brændte overflader, og ilden spredte sig mellem dem gennem PP-rør.
