# Aviko Lomm, Nederland

Brandonderzoek

# Samenvatting

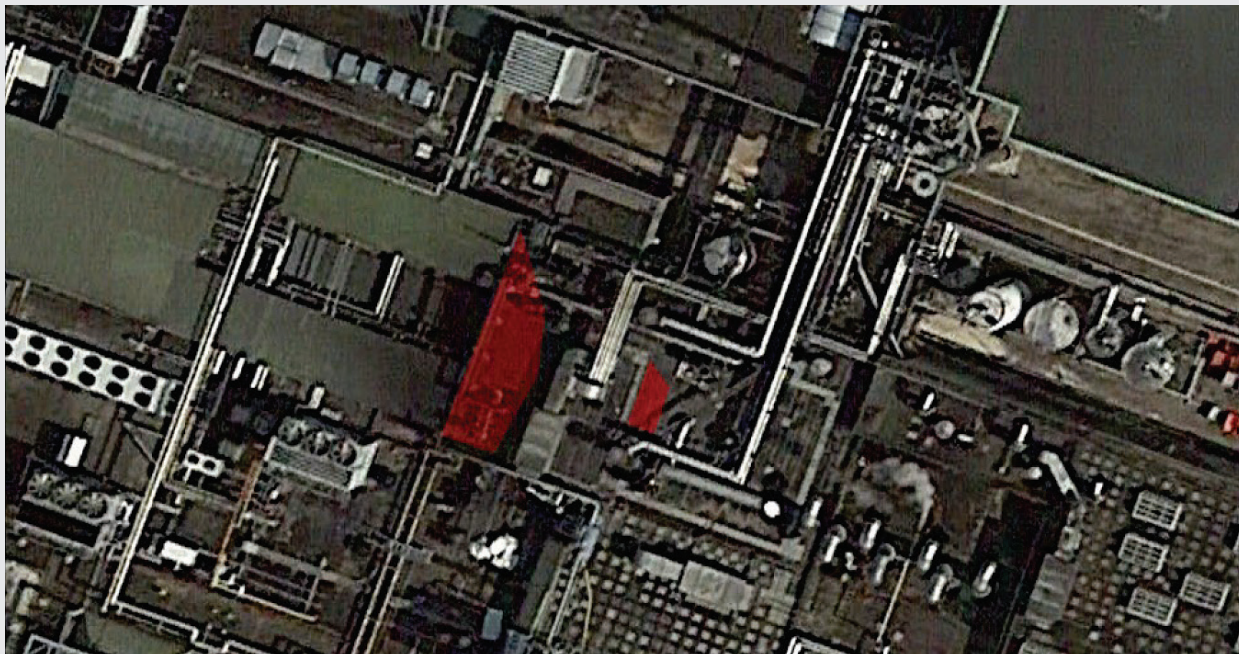
- ▲ Afbeelding 4: Verbrand dakoppervlak van het Aviko gebouw.
- ▶ Afbeelding 5: Deel van het verbrande dak.
- ▼ Afbeelding 6: Overzicht van het beschadigde dak. Achter de ventilatieunit is ook een deel van het dak verbrand (bron: Aviko).

Twee delen van het dak waren aangetast, met verbrande waterdichte membraanoppervlakken van 44 m<sup>2</sup> en 7 m<sup>2</sup> (zie figuren 4, 5 en 6). Het oppervlak van de verbrande isolatie was aanzienlijk kleiner dan dat van de waterdichting. Er was een ventilatie-unit op het dak tussen de twee verbrande oppervlakken en de brand verspreidde zich tussen beide via PP-leidingen.

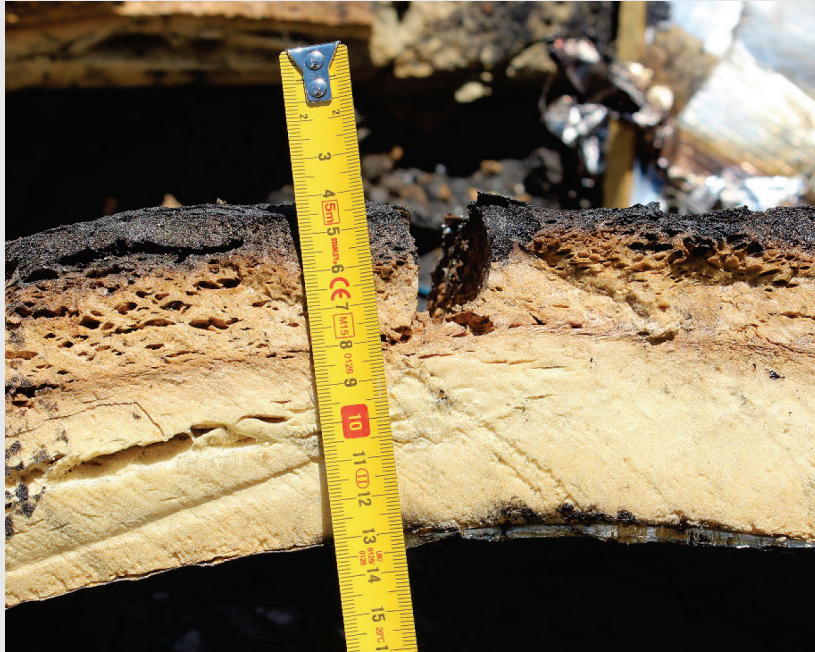
Waar de isolatie nog zat, was deze zichtbaar beschadigd tot 30 mm diep van boven (afbeelding 7) of van onderen (afbeelding 8), afhankelijk van de locatie van de brand (aanvankelijk een interne brand, gevolgd door een externe brand).

▲ **Afbeelding 7:** Waar de brand zich over het dak verspreidde, werd de isolatie van bovenaf verhit en begon uit te zetten.

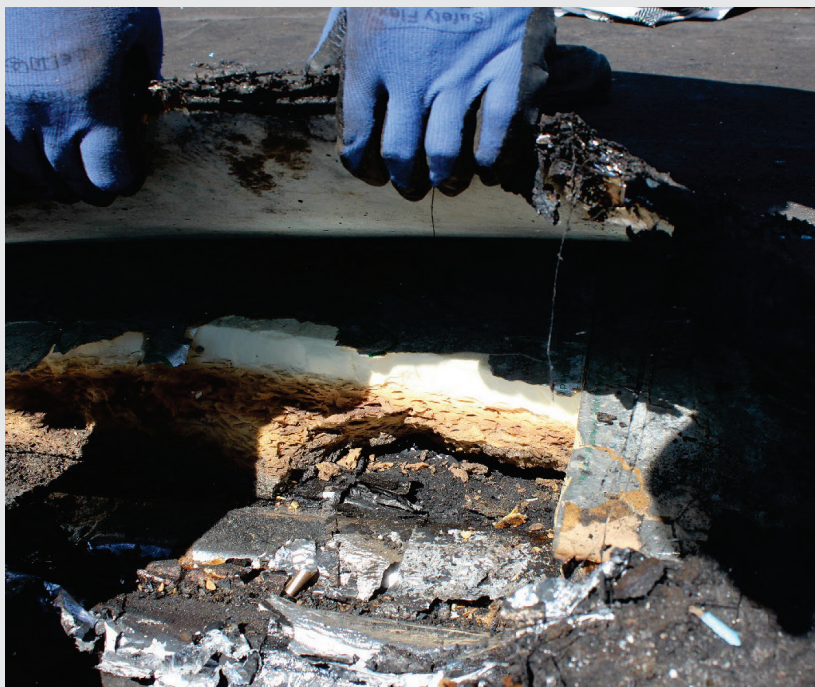
◀ **Afbeelding 8:** Daar waar de brand onder het dak was, was de isolatie van onder naar boven beschadigd.
