Isolasjon

Aviko, Lomm, Nederland

Brannundersøkelse

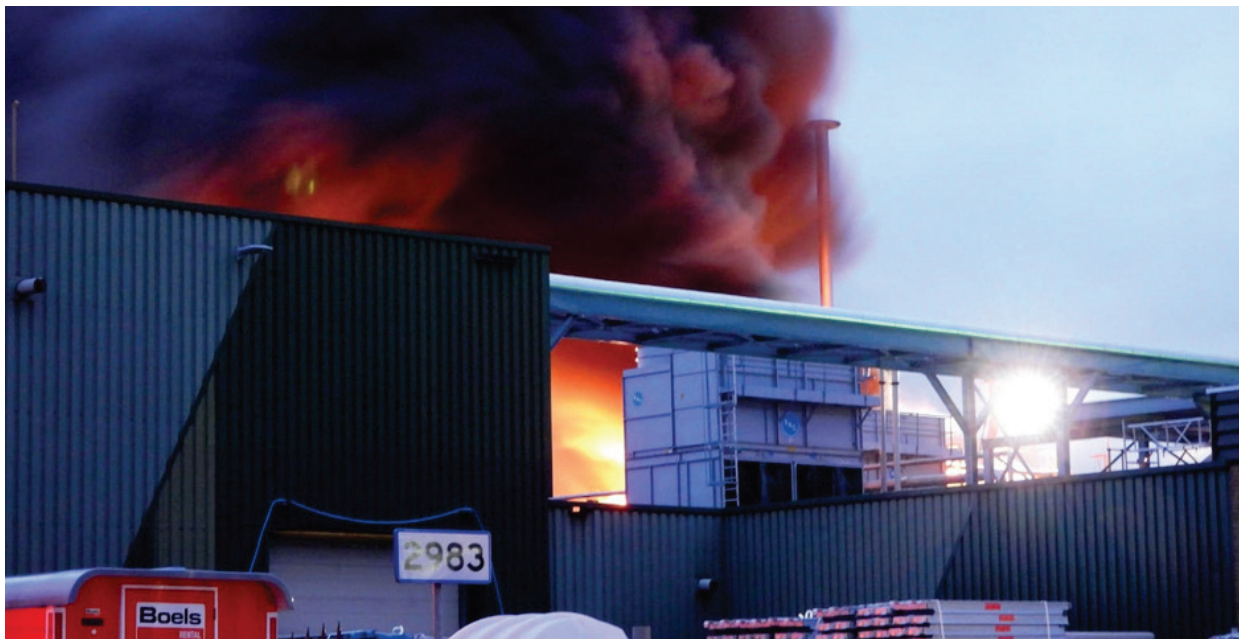
Brannvesenet ble varslet om brannen i Aviko-bygningen kl. 04:01 (Figur 3). Ifølge operatøren av Aviko-anlegget ble brannen rapportert inne i en ovn. Brannvesenet ankom stedet kl. 04:15, og fire minutter senere meldte mannskapssjefen at det brant i skorsteinen og på taket.

Klokken 05.16 ble det rapportert at hoveddelen av brannen var slukket, og klokken 05.36 var brannen offisielt under kontroll. Brannen var begrenset til ovnen, skorsteinen og taket, inkludert installasjonene på taket. Den opprinnelige brannen startet under taket, spredte seg til taket og deretter sideveis over takflaten.

Figur 3: Brann på taket av Aviko-bygningen (kilde: Ilimburg.nl).

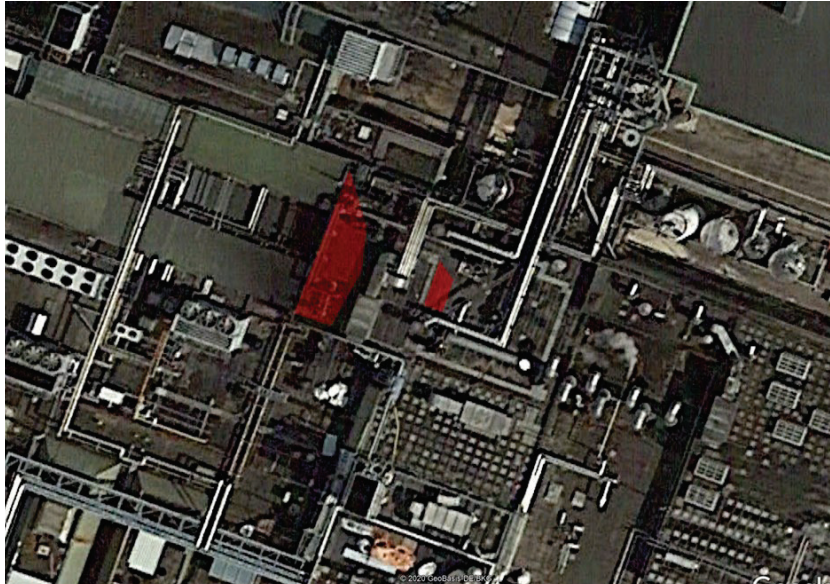
Figur 4: Brent overflate på taket av Aviko-bygningen.

To deler av taket var berørt, med brent vanntetningsmembran med overflater på 44 m² og 7 m² (se figur 4, 5 og 6). Overflaten på den brente isolasjonen var betydelig mindre enn på vanntettingen. Det var et ventilasjonsaggregat på taket mellom de to brente flatene, og brannen spredte seg mellom dem gjennom PP-rørledninger.

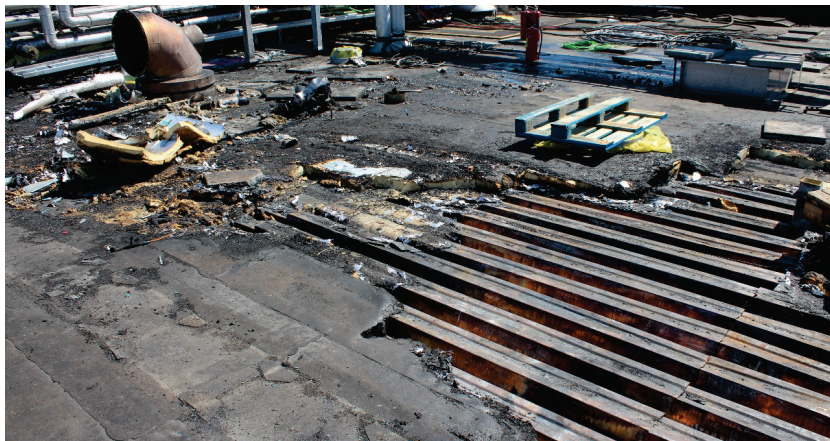
Figur 5: Deler av det brente taket.

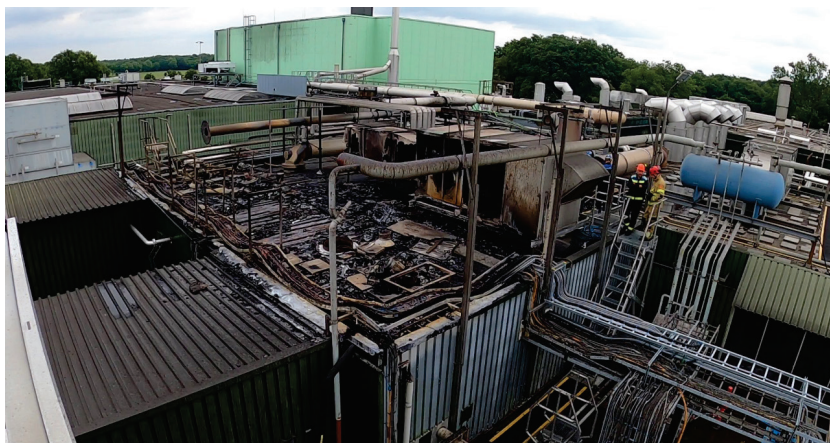
Figur 6: Oversikt over det skadede taket. Bak ventilasjonsaggregatet er også en del av taket brent (kilde: Aviko).

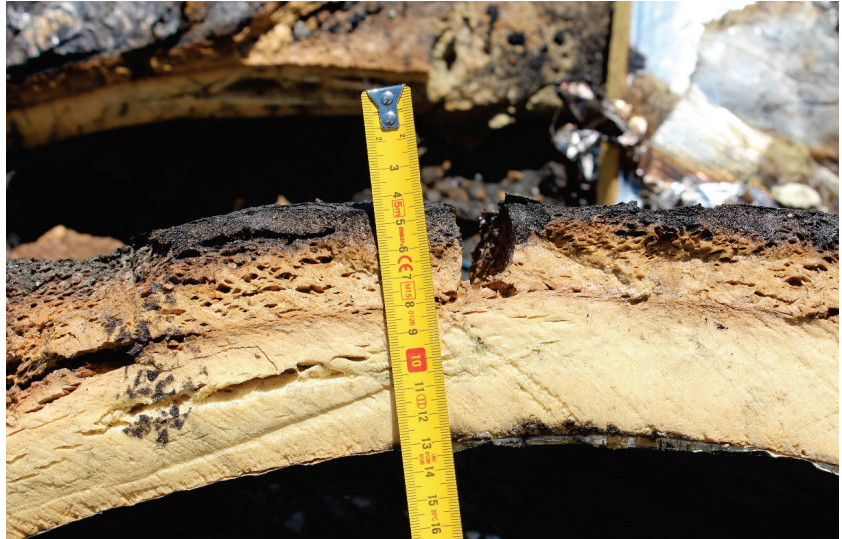
Der isolasjonen var igjen, var den synlig skadet opp til 30 mm dypt fra toppen (figur 7) eller fra bunnen (figur 8), avhengig av hvor brannen hadde oppstått (først en innvendig brann, deretter en utvendig brann).

Figur 7: Der brannen spredte seg over taket, ble isolasjonen varmet opp ovenfra og begynte å utvide seg.

Basert på isolasjonens tilstand på brannstedet, er det mulig å konkludere med at brannen ikke spredte seg til isolasjonen annet enn under påvirkning av den brennende bituminøse vanntettingsmembranen og PP-rørene.

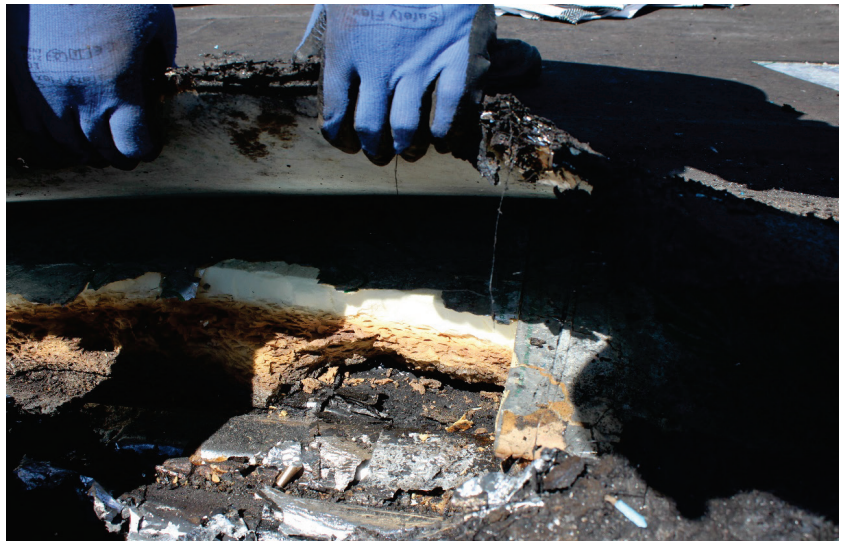
Isolasjonens underside var stedvis også synlig skadet opp til 30 mm dyp under påvirkning av den innvendige brannen.

Figur 8: Der hvor brannen var under taket, ble isolasjonen i bunnen skadet.
