# Aviko, Lomm, Holland

Undersøgelse af brand

# Sammendrag af rapporten

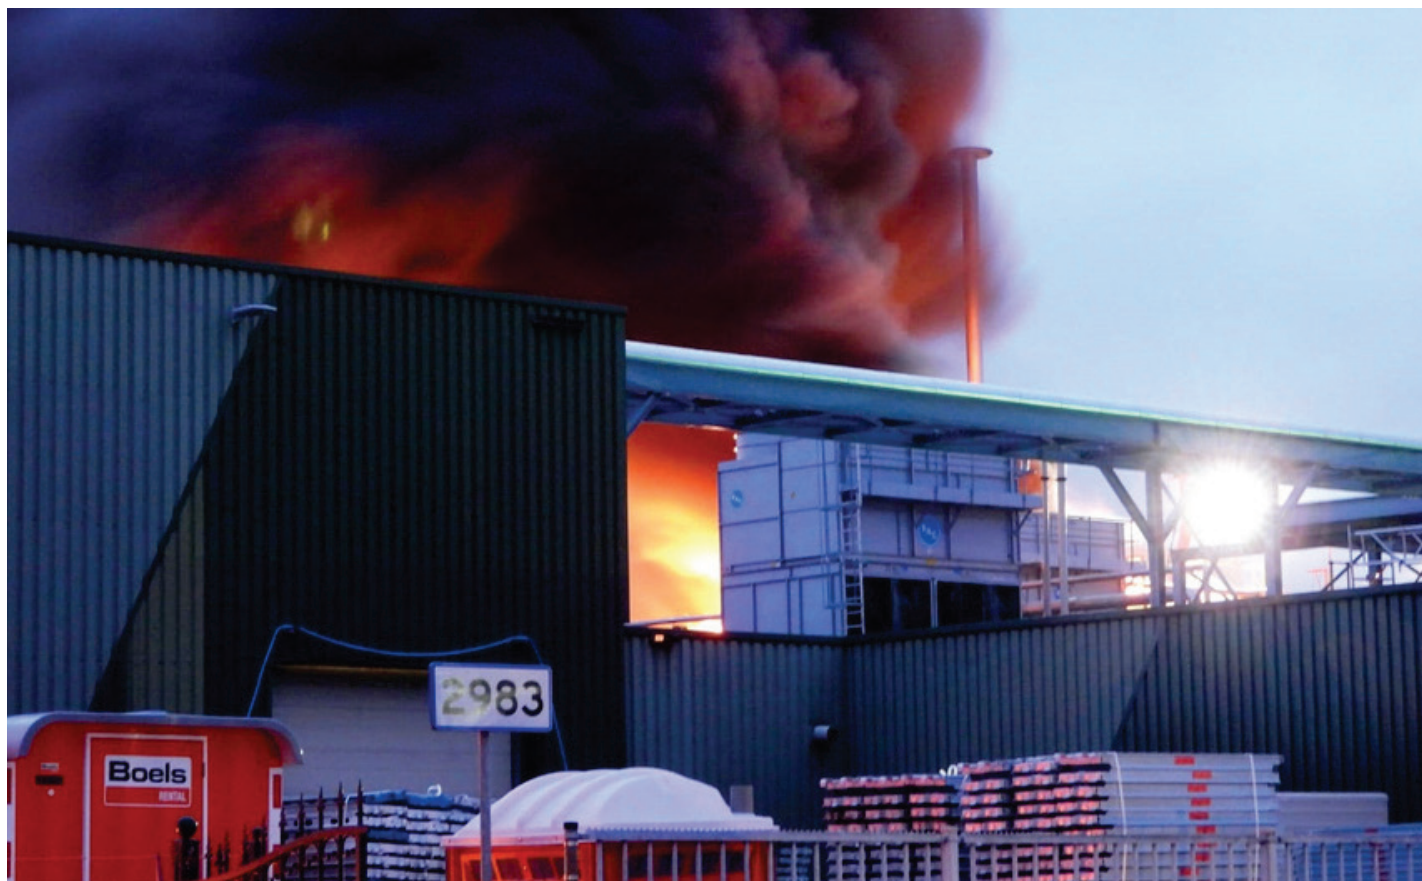
Den oprindelige brand startede under taget, spredte sig til taget og derefter sideværts hen over tagfladen.

To dele af taget blev påvirket af den udvendige brand, med brændte vandtætningsmembranoverflader på 44 m<sup>2</sup> og 7 m<sup>2</sup>. Overfladearealet af den brændte isolering var betydeligt mindre end vandtætningen.

Undersøgelsen af isoleringens tilstand viste, at ilden ikke spredte sig til isoleringens øverste overflade, bortset fra under påvirkning af den brændende bituminøse vandtætningsmembran og PP-rør.

Hvor isoleringen var tilbage, var den synligt beskadiget i op til 30 mm dybde.

Den nederste overflade af isoleringen var nogle steder også synligt beskadiget i op til 30 mm dybde under påvirkning af den interne brand.

Undersøgelsen konkluderede, at de vigtigste bidragydere til brandudviklingen var PP-rørene og den bituminøse vandtætningsmembran. Det anslås, at isoleringens bidrag til brandbelastningen ikke var mere end 4 %.
