# Aviko Lomm, Nederland

Brandonderzoek

# Samenvatting

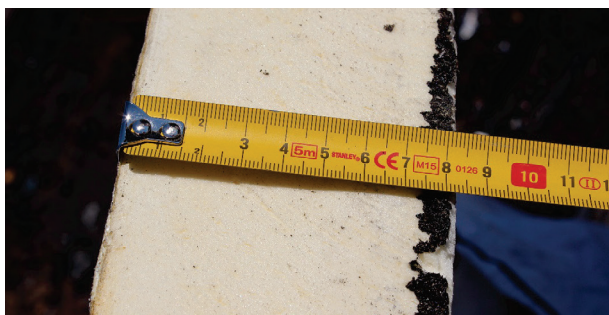
Het gebouw werd geconstrueerd met behulp van een stalen frame, met het dak zelf gemaakt van stalen balken, staalplaat, een bitumineuze dampscherm, 80 mm Therma™ TR26 isolatie\*\* (afbeelding 1) en een bitumineuze waterdichte membraan.

- ▶ Afbeelding 1: 80 mm Kingspan Therma™ TR26 plat dakisolatie.
- ▶ Afbeelding 2: Indruk van de installaties op het dak vóór de brand (bron: Aviko).

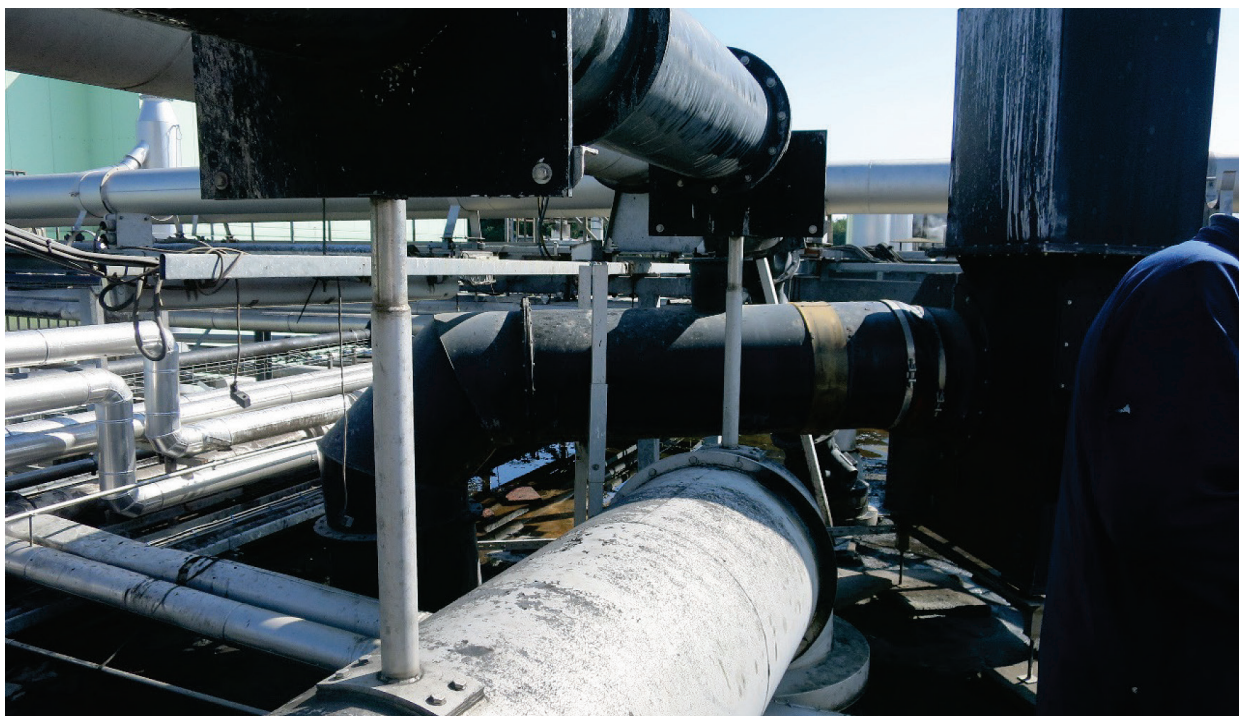
Daarnaast waren er stalen constructies aanwezig om het leidingwerk en de ventilatoren te ondersteunen (afbeelding 2). De leidingen waren gemaakt van metaal en polypropyleen (PP). Sommige leidingen waren geïsoleerd met minerale vezelisolatie. Delen van het dak waren bedekt met betonnen tegels om de installaties te ondersteunen en looppaden waren gemaakt van rubberen tegels.

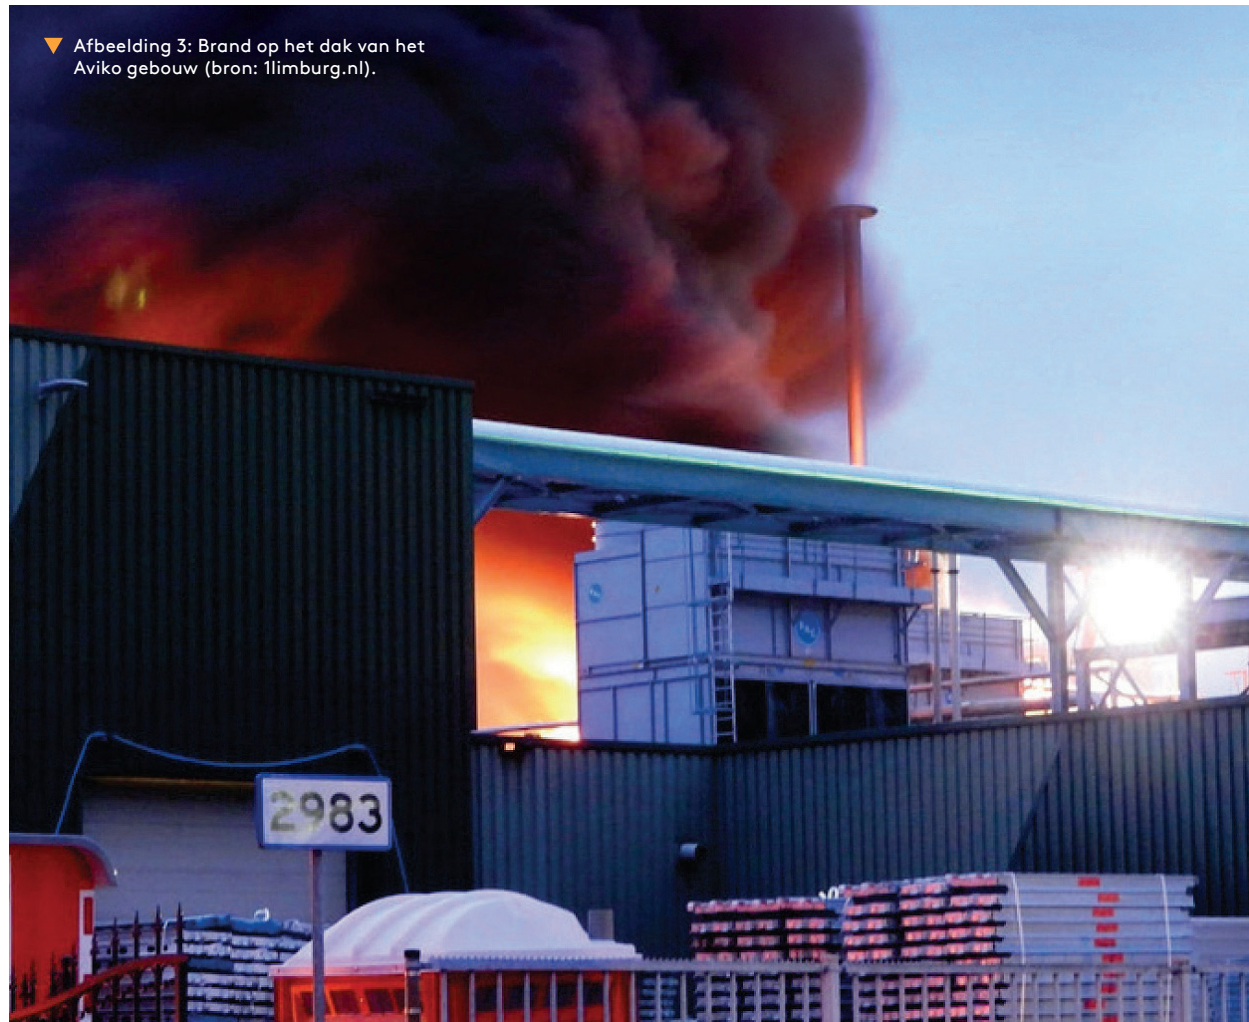
De brandweer werd om 4:01 uur gewaarschuwd voor de brand in het Aviko-gebouw (afbeelding 3). Volgens de exploitant van de Aviko-faciliteit werd de brand gemeld in een oven.
