Isolasjon

Aviko, Lomm, Nederland

Brannundersøkelse

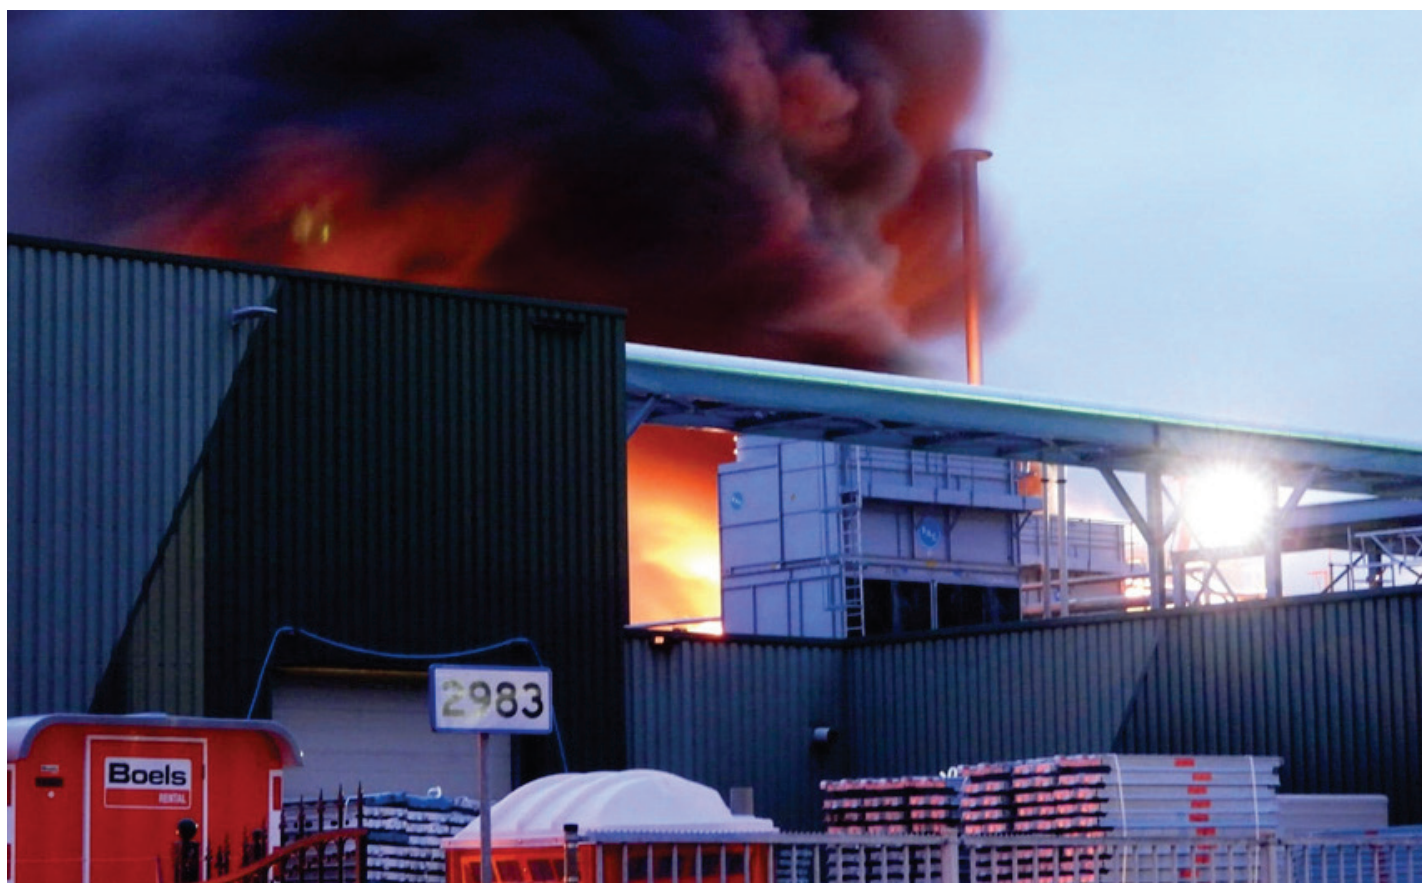
Den opprinnelige brannen startet under taket, spredte seg til taket og deretter sideveis over takflaten.

To deler av taket ble berørt av den utvendige brannen, med brente takmembranoverflater på 44 m² og 7 m². Overflaten på den brente isolasjonen var betydelig mindre enn overflaten på vanntettingen.
